- 1) Que, mediante Memorándum N°153/2014, de fecha 16 de junio de 2014, la Dirección de Administración y Finanzas de esta Corporación, solicita resolución que autorice la contratación de los trabajos de **"REPARACION DE CANALETAS MÁS MODIFICACION DE ESTAS Y REPOSICION DE CIELOS EN SALAS DE CLASES 15 Y 16"**, en el Establecimiento Reina de Suecia, a petición de la Directora de dicho Colegio, mediante correo electrónico de fecha 04 de junio de 2014.

INFORME DAÑOS POR LLUVIAS COLEGIO REINA DE SUECIA

REALIZADO POR: JORGE MORA STOCK.
FECHA SOLIC.: 16.06.2014
SOLICITADO POR: MARIANA ORTIZ S.
ESTABLECIMIENTOS: REINA DE SUECIA

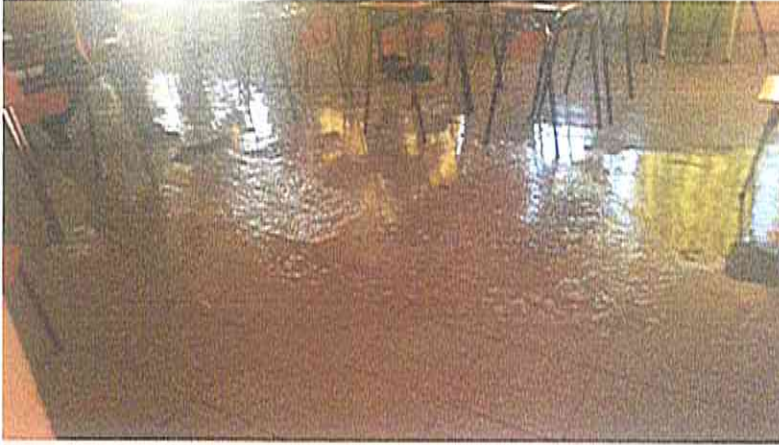
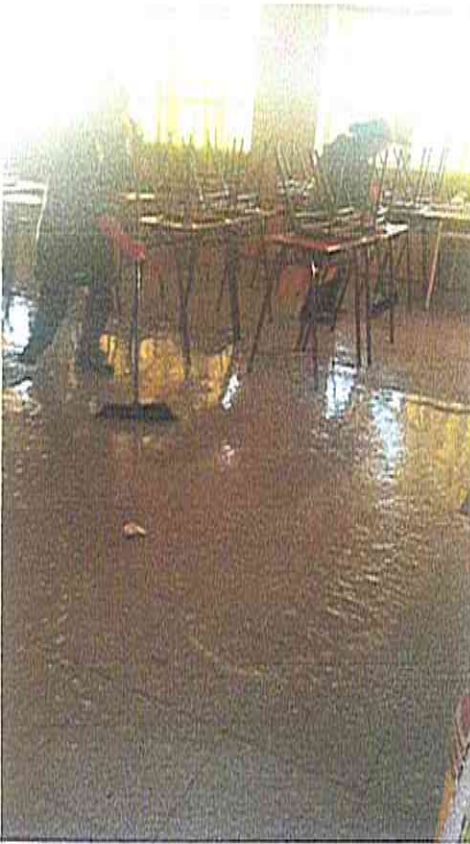
ANEXO
Imagen 01

Sistema de canaletas de aguas lluvias no fueron efectivas para evacuación de volumen de aguas caído durante la semana del 06 de Junio del año en curso, lo que provocó por diseño de estas, rebalse de aguas hacia el interior de las salas.

Producto de lo anterior cielos en interior de las salas de materialidad Yeso Cartón de 100 milímetros de espesor del tipo standard colapsa por saturación de agua contenida en él.

Se sugiere por parte de este departamento, realizar modificación de diseño de canaletas de aguas lluvias del establecimiento en su pabellón norte de tres pisos. Esta será de la siguiente manera:

Se instalarán 4 sistemas de bajadas de aguas lluvias, para evacuación directa de estas, las que será, del tipo Gárgola, impidiendo el rebalse hacia el interior de las salas.

Una vez ejecutados los trabajos de modificación de canaletas, se solicita reposición de primera hilada Norte de cada sala afectada, en total un desarrollo de 10 metros lineales por sala d clase, empaste y pintura de estos.

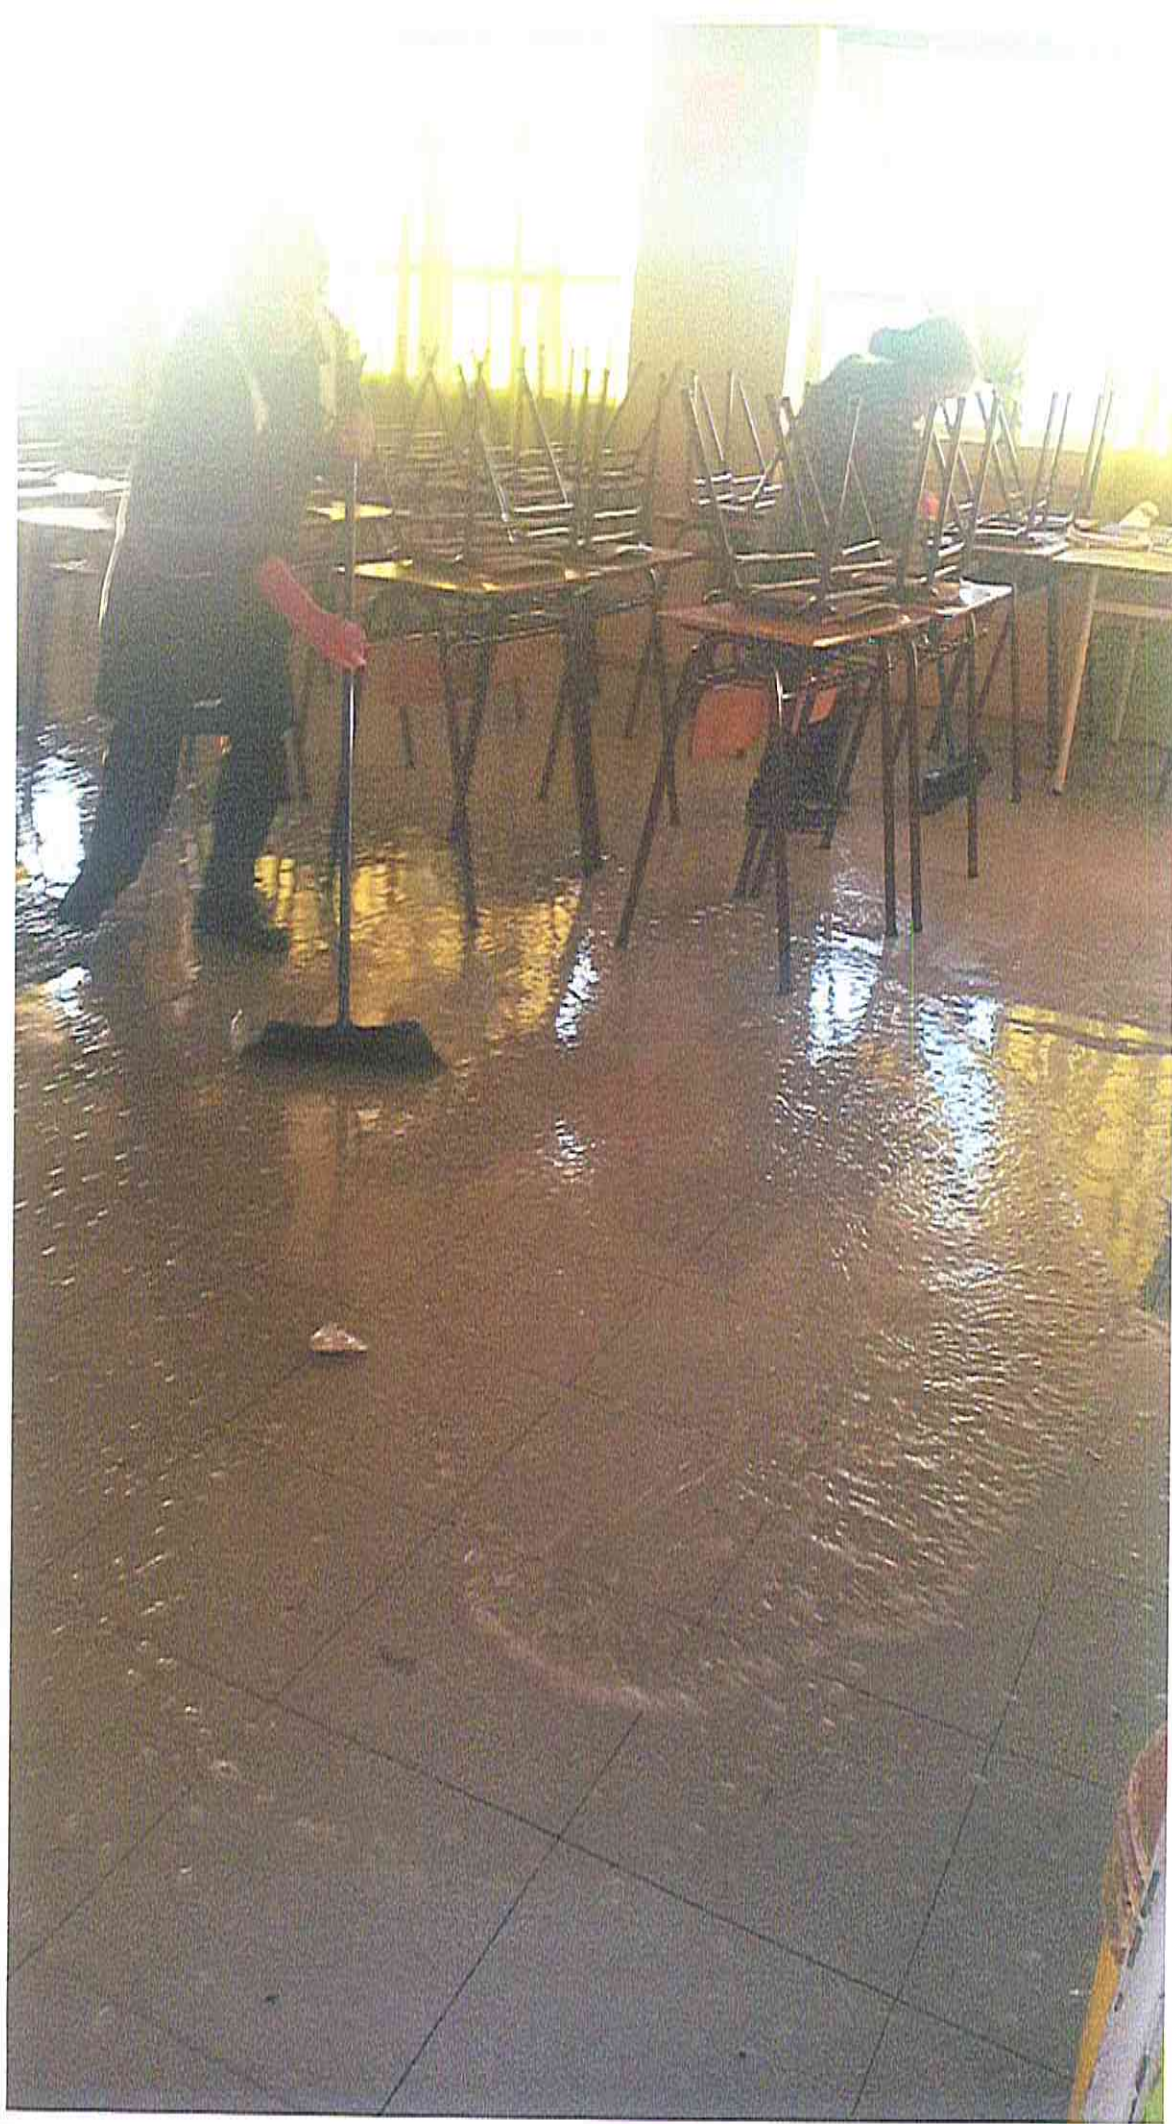
Anexo fotográfico

01. Inundación sala 15.
02. Inundación sala 16.
